Temat opracowania : Wykonanie ekspertyzy techniczno-budowlanej budynku podstacji trakcyjnej w Malborku przy ul. Słonecznej , dz. 1/5 obręb Malbork 9

Celem opracowania jest ustalenie przyczyny powstania zjawisk destrukcyjnych w budynku podstacji trakcyjnej , oraz ustalenie metod ich przeciwdziałania

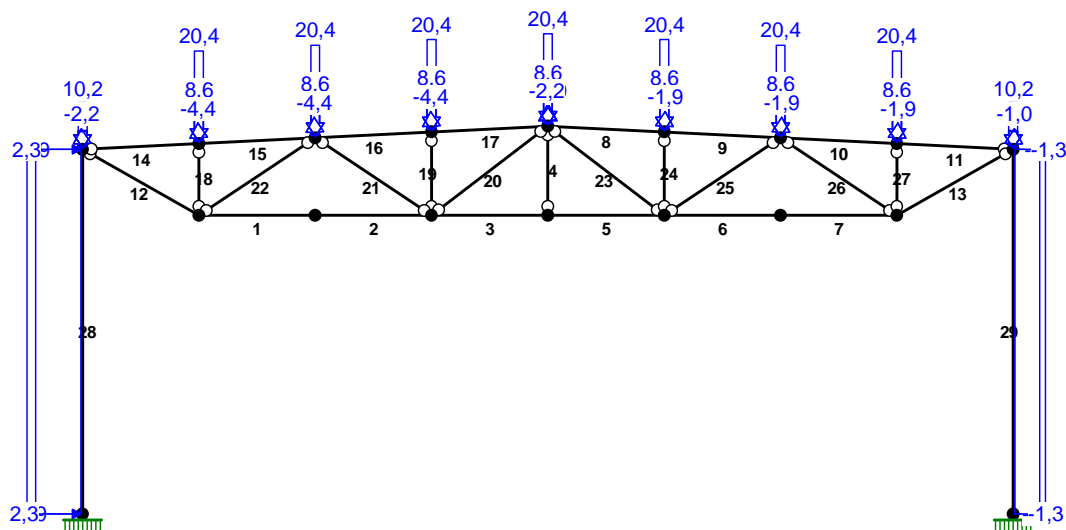
schemat statyczny ramy :

Ramy poprzeczne składają się z dźwigara dachowego o rozpiętości teoretycznej 12,0 m przegubowo opartego na dwóch słupach dwugałęziowych sztywno zamocowanych w stopach fundamentowych .

schemat statyczny ustroju : rama jednoprzęsłowa z rygłem przegubowo połączonym ze słupami , a słupami sztywno zamocowanymi w fundamentach

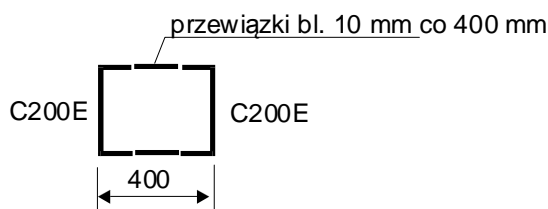
przekrój słupa :

Słupy zostały wykonane jako dwugałęziowe z 2 x C200E połączone przewiązkami z blachy gr. 10 mm co 400 mm . Głowica słupa ma wykształtowany stolik na oparcie dźwigarów stalowych , a podstawa połączona wzmocnioną uźebrowaniem blachą gr. 15 mm .

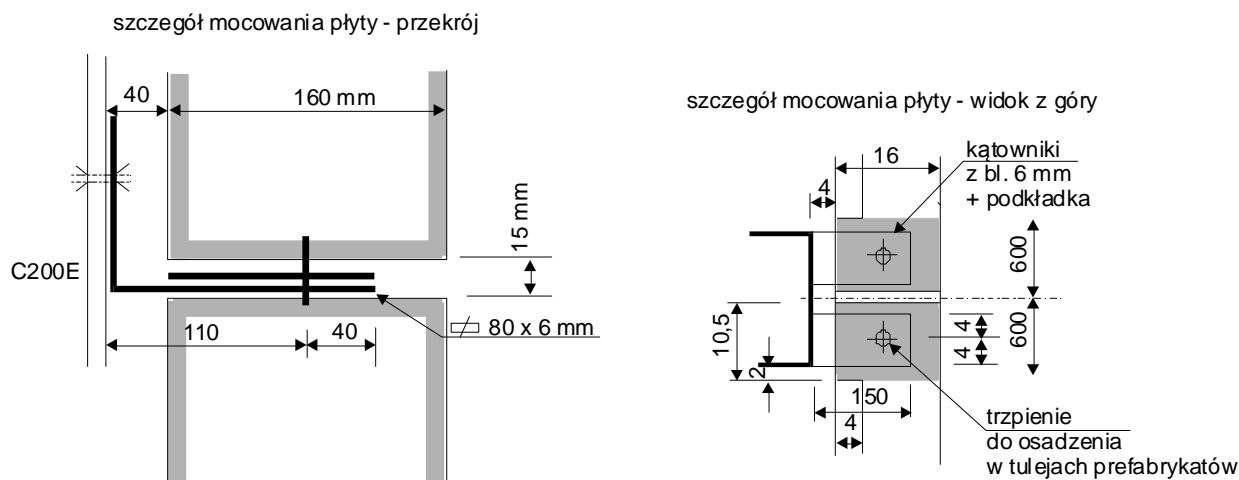
Płyty odstawione są na 40 mm od konstrukcji słupów i ustawione w pionie poprzez przekładki centrujące zapewniające dystans 15 mm pomiędzy płytami przez co pracują każda niezależnie jako płyta wolnopodparta w obu kierunkach - fot. 35 i 36 .

Schemat montażu zawiera rys. arch. R-11 + R-13 + R-09 [3] . Według rysunku montażowego [3] pierwsza warstwa cokołowa tzw. podwalinowa wykonana jest w systemie P-70 i opiera się na kielichach stóp fundamentowych . Kolejne płyty są ustawione ku górze na przekładkach dystansowych i mocowane uchwytyami z blachy gr. 6 mm poprzez dyble i śruby co słupów (R-11 + R-13) - fot. 32 - 34 . Szczegóły oparcia - patrz fot. 35 i 36
