Temat opracowania : Wykonanie ekspertyzy techniczno-budowlanej budynku podstacji trakcyjnej w Malborku przy ul. Słonecznej , dz. 1/5 obręb Malbork 9

Celem opracowania jest ustalenie przyczyny powstania zjawisk destrukcyjnych w budynku podstacji trakcyjnej , oraz ustalenie metod ich przeciwdziałania

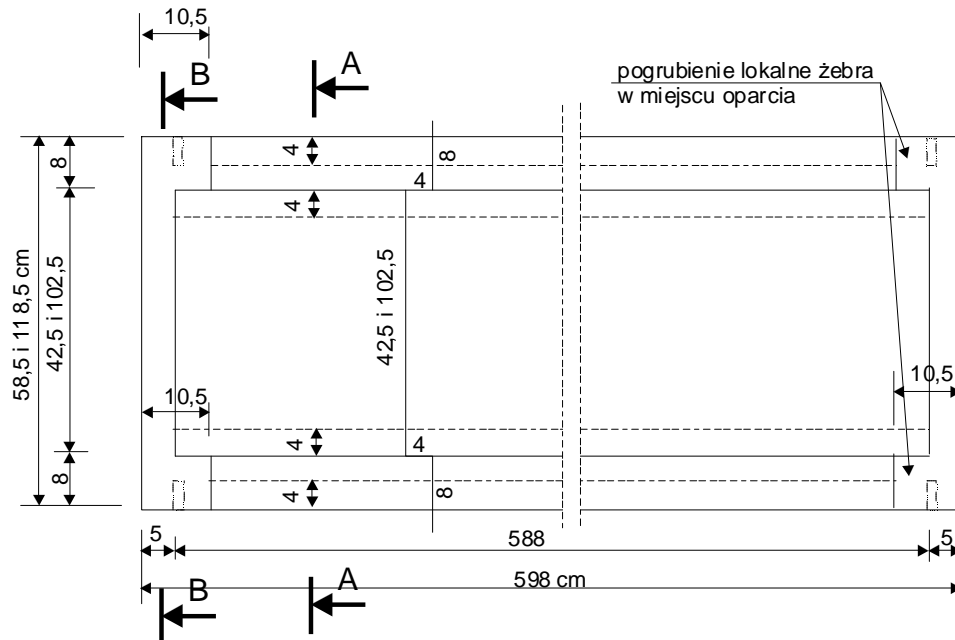
widok płyty od strony wewnętrznej :

Pojedyncza płyta nie jest w stanie przenieść złożonych naprężeń od ścinania i skręcania . Przekrój liczony jako skrzynkowy o regularnych kształtach i prostych żebrach łączących przenosi naprężenia od ścinania i skręcania . Problem stanowią żebra załamane .

W trakcie wizji lokalnej stwierdzono znaczną ilość rys o rozwarciu od 0,2 - 0,6 mm , oraz następujące uszkodzenia :
